**ユニチカ設備技術株式会社の耐火スクリーンにかかわる  
遮煙性能の未達及び一部認定の不正取得について（お詫び）**

製品名：「ユニファイヤーガード ウォークスルータイプ」

# 補足資料

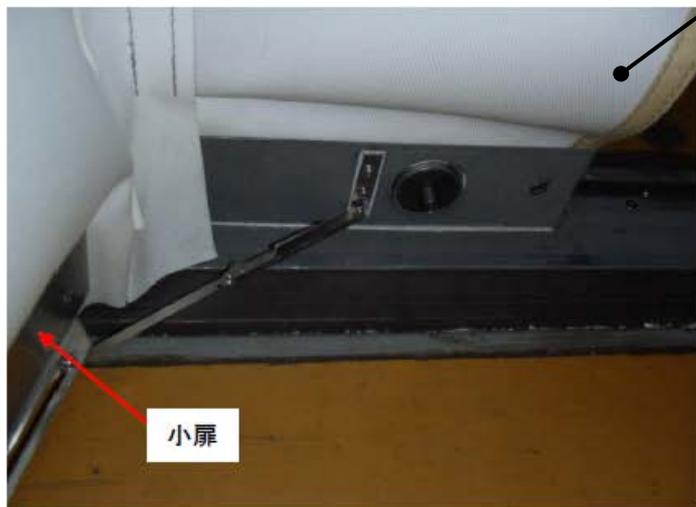
●ウォークスルー小扉詳細（遮煙材取付状態の再現）

大扉、小扉開放（スポンジなし）

遮煙材の取り付け（ユニチカ設備技術株式会社社内試験の結果より、遮煙性能が向上することが確認されております。）について、お客様のご理解をいただきながら、暫定処置として早期に着手して参ります。並行して、改修方法の特定、改修策を講じた仕様での性能試験、性能評価といった手順を経て、本格是正としての製品の改修を行って参ります。

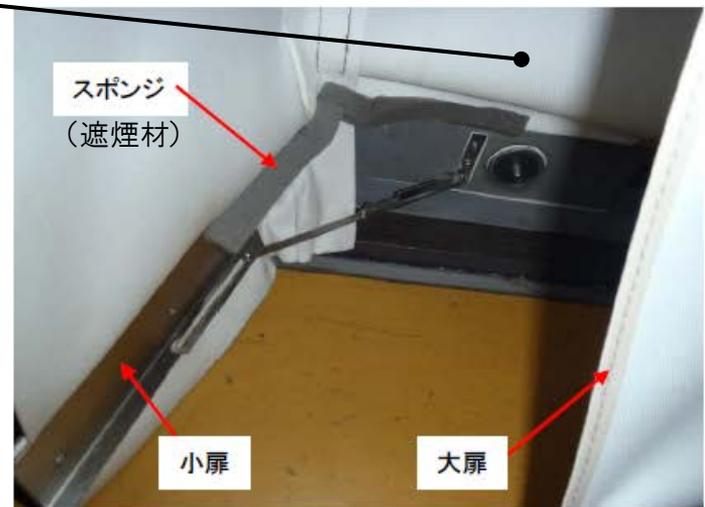
大扉、小扉開放（スポンジあり）

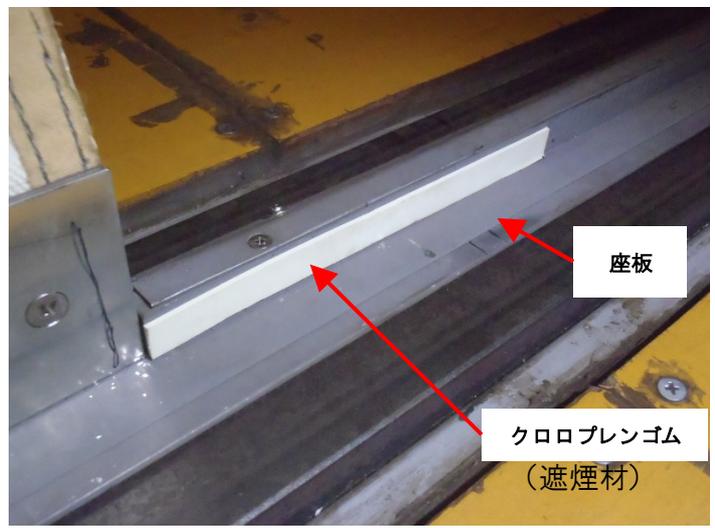
●ウォークスルー大扉詳細（遮煙材取付状態の再現）

大扉開放（ゴムあり）

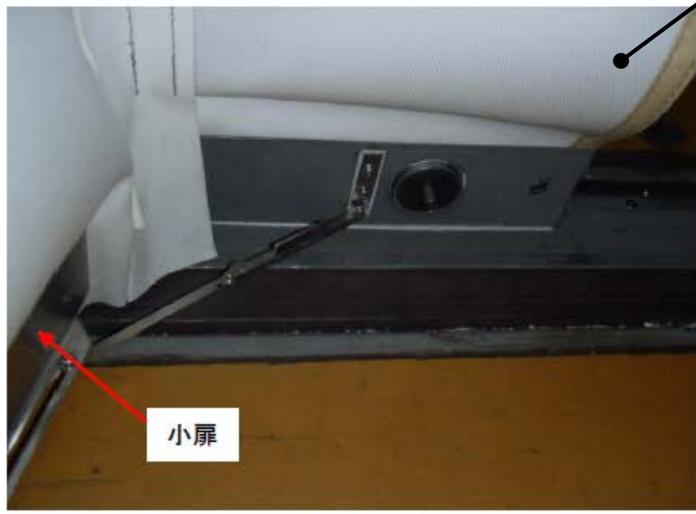
## ●ウォークスルー小扉詳細 (遮煙材取付状態の再現)

大扉, 小扉開放(スポンジなし)
